Câmara Municipal de Lisboa

RELATÓRIO TÉCNICO DE AVALIAÇÃO VISUAL DE ÁRVORE NA RUA FILIPE FOLQUE

LOCAL: Rua Filipe Folque

DATA: 19-01-2018

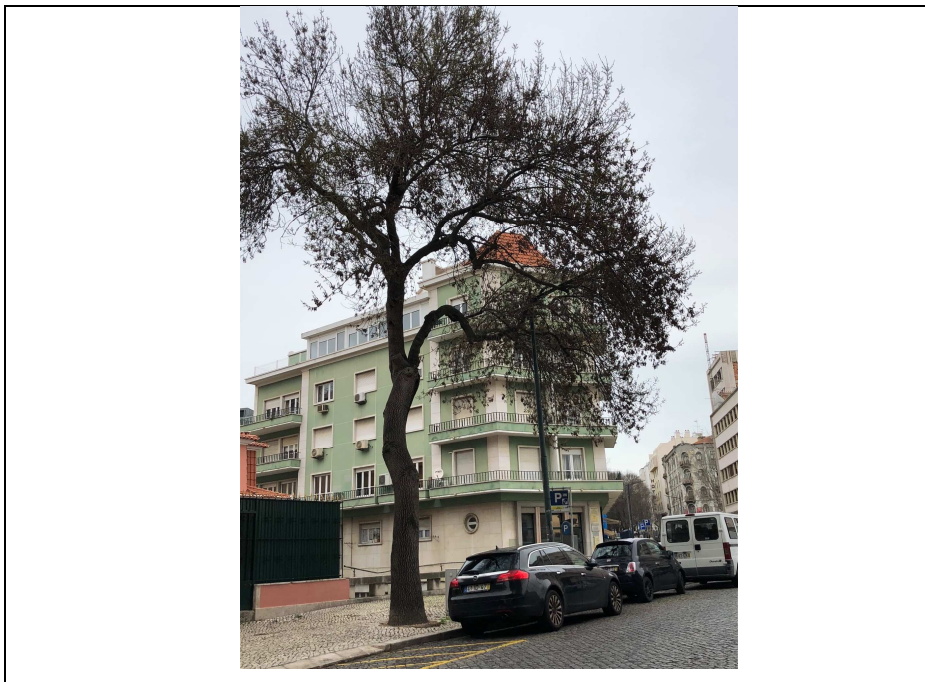
Cód. SIG	Espécie	Observação	AR	Intervenções recomendadas
500670381003	<i>Fraxinus angustifolia</i>	Copa desequilibrada, pernadas com algumas cavidades e exsudações. Uma das pernadas apresenta muito peso sobre o eixo viário, com ramos em conflito com a luminária.	8	Poda de reequilíbrio, de coabitação com a luminária, e de redução de carga.

Foi observado o exemplar acima mencionado, localizado em caldeira.

Aconselha-se a proceder à poda imediata, antes da rebentação das folhas, conforme o quadro resumo.
